RAPORT Z REALIZACJI EKSPERTYZY
„BADANIE MOŻLIWOŚCI FOTODEGRADACJI POLIMERÓW
PODCZAS PROCESU DEZYNFEKCJI PRZY ZASTOSOWANIU
PROMIENIOWANIA UVC”.

Wykonany na zlecenie ZURAD sp. z.o.o

prof. dr. hab. inż. Stanisława Kłosowicza

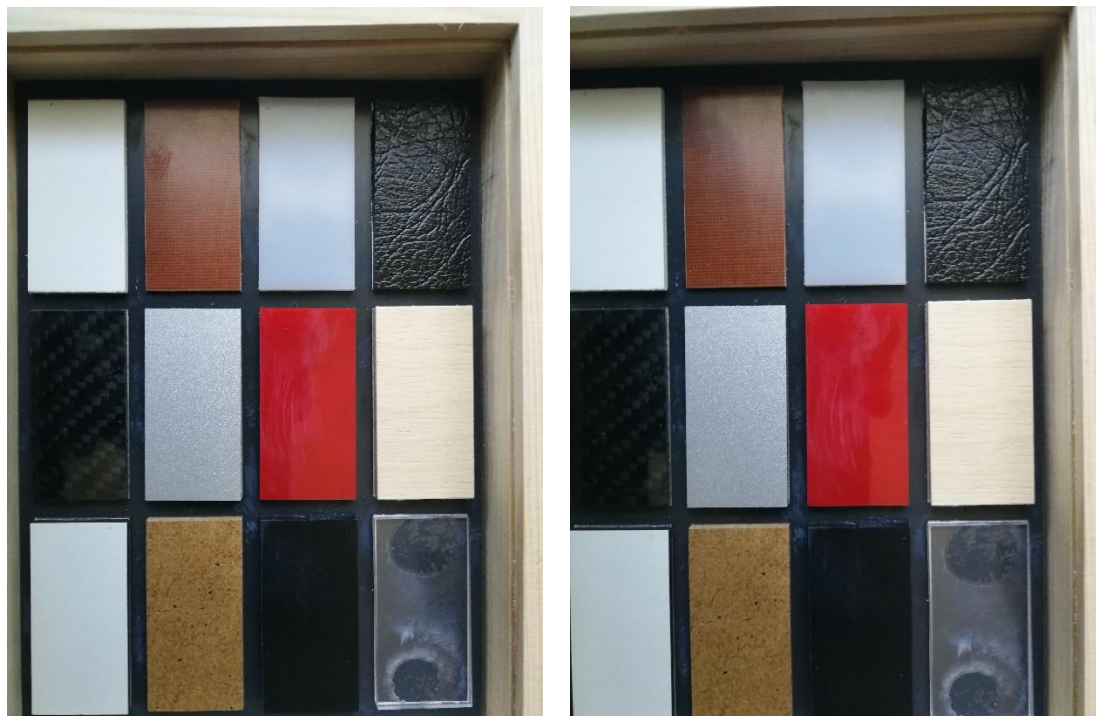
Rys. 1. Porównanie próbek polimerów technologicznych (grupa 3) przed naświetleniem UVC (zdjęcie lewe) i po naświetleniu (zdjęcie prawe).

Obserwacja wzrokowa próbek po 40 godzinach naświetlania nie wykazała żadnych zmian stanu powierzchni ani zmian zabarwienia (blaknięcie pokryć barwnych lub tworzyw barwionych, żółknięcie tworzyw niebarwionych, co pokazuje rys.1. W szczególności nie stwierdzono takich zmian w przypadku tworzyw i tkanin barwionych oraz pokryć lakierniczych drewna.

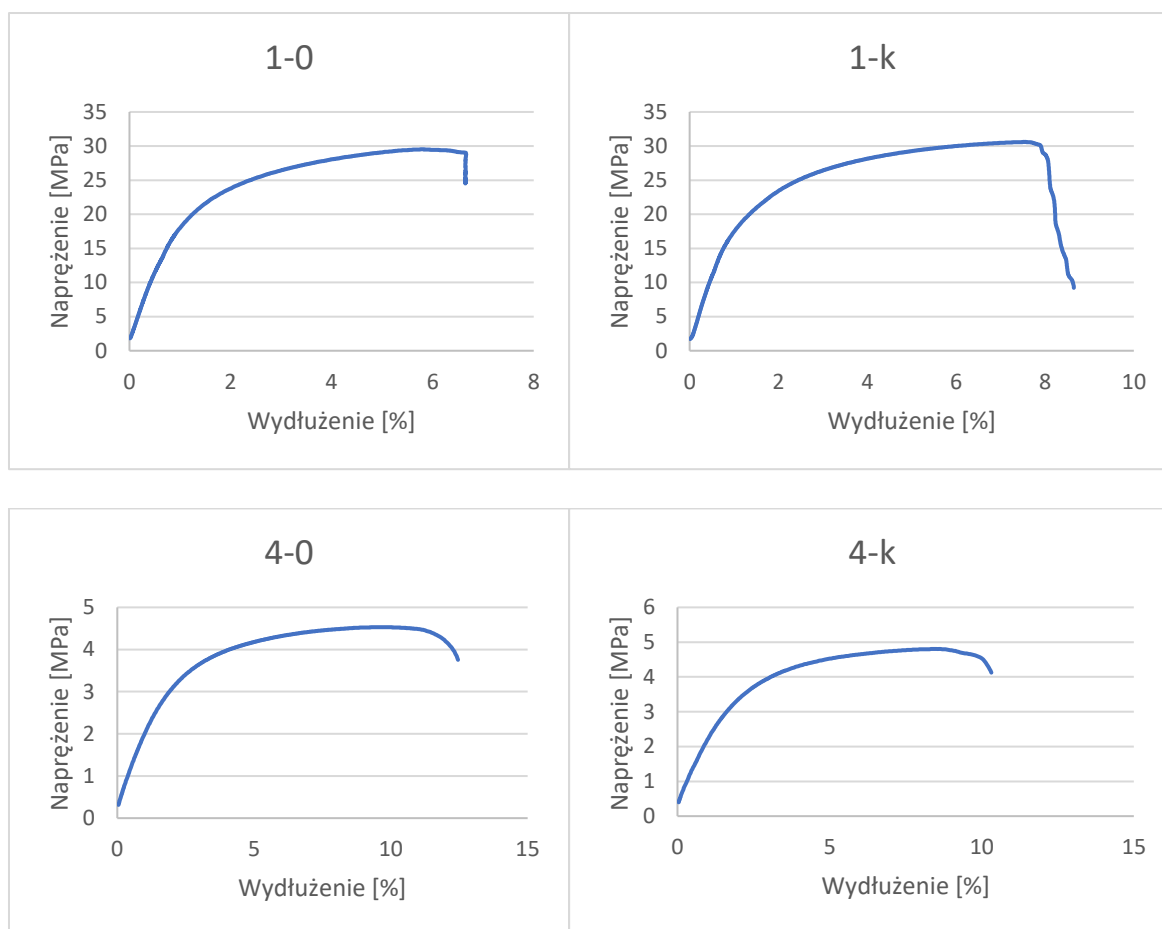
Rys. 2. Porównanie napężenia w funkcji wydłużenia próbek. Przykładowe zależności dla teflonu (wykresy górne) i PCV spienionego (wykresy dolne).

Przykładowe otrzymane wyniki zestawiono w Tabl. 2, a na rys. 2 pokazano przykładowe zależności naprężenie-wydłużenie.

Różnice wyników pomiaru naprężeń maksymalnych i wydłużenia przy zerwaniu są nieznaczne i mieszczą się w granicach błędu. Badania nie wykazały zatem istotnych zmian odporności mechanicznej badanych próbek.
